WARNING #70

Dysfonctionnement identifié sur certains
PLUG M-BUS
(PLUG528 et PLUG529)

Risque de dysfonctionnement des PLUG M-BUS

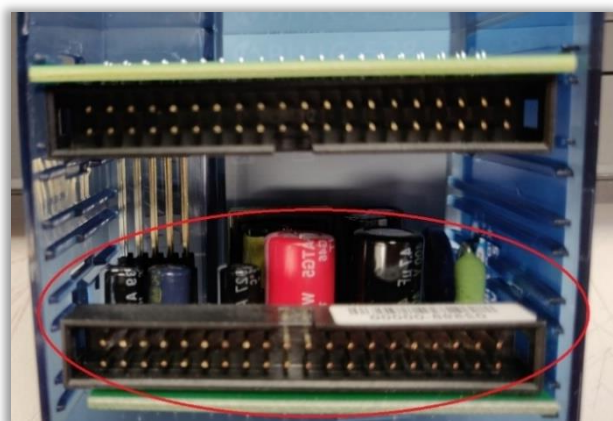
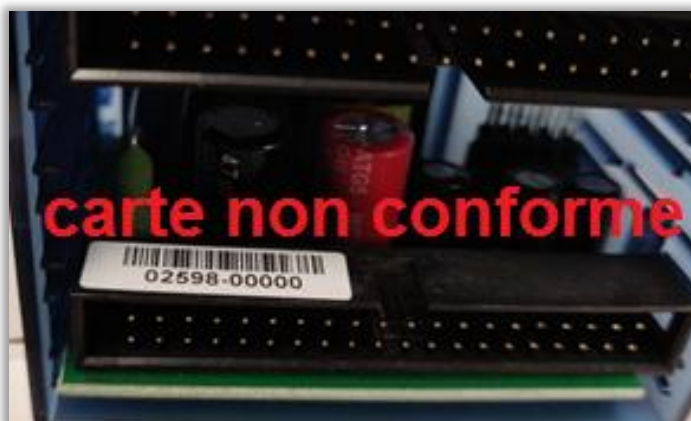
Vérifier si une des deux cartes internes au PLUG528/529 a le numéro 02598-00000 (voir image en fin de page).

Les n° 02598-10000 sont conformes et ne génèrent pas le dysfonctionnement.

Contactez notre support technique pour procéder à un échange anticipé des PLUG concernés.
