# WARNING #72

BOX Chaufferie  
Dysfonctionnement du  
port série COM3

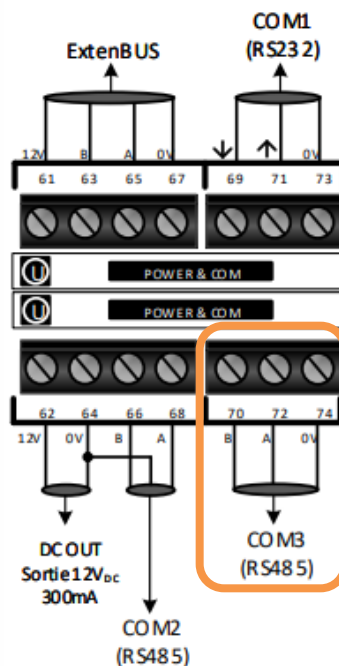
Les communications série via le port série COM3 peuvent être paramétrés sur l'interface logiciel du REDY, mais celle-ci ne fonctionnent pas physiquement :

Le port COM1 RS232 peut communiquer en RS485 à l'aide d'un adaptateur RS232/RS485.

Dans la mesure où les équipements ont le même protocole, la même vitesse et le même format de donnée, il est possible de raccorder tous les équipements sur le seul port COM2 de la BOX Chaufferie. Pour certains protocoles il sera nécessaire de suivre des prérequis.

Dans la mesure du possible, certains équipements peuvent aussi fonctionner en communication IP. Dans ce cas il est possible d'utiliser cette communication en substitution du port série COM3.
