WARNING

Risque de PLUG518
non-fonctionnel sur lot 02275

WTE063F – V1.1 – 05/2017

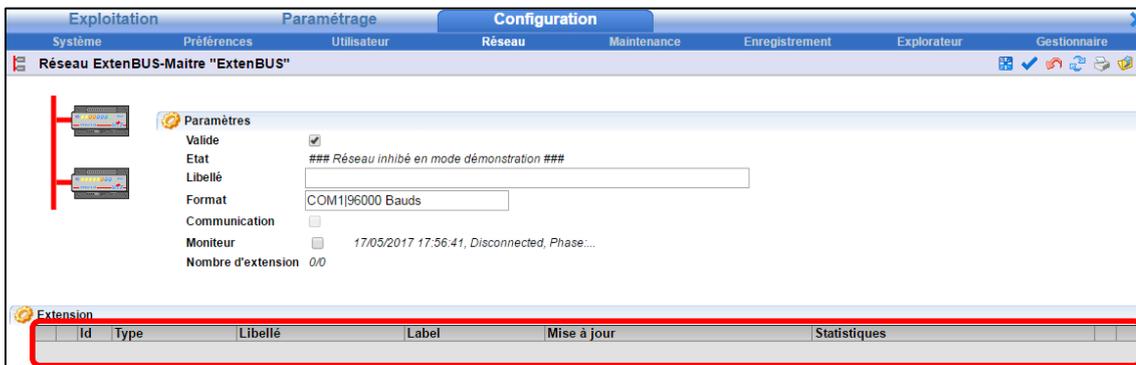
1. Le PLUG n'apparaît pas dans la configuration ExtenBUS de l'automate.

Contactez notre support technique pour procéder à un échange anticipé des PLUG non-fonctionnels.

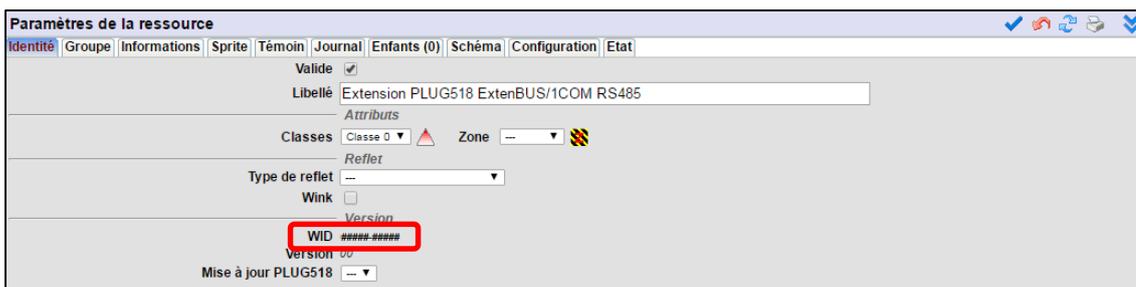
2. Le PLUG apparaît avec un numéro de série erroné (ex. #####-#####).
